**Melhoria contínua numa linha de montagem de
caldeiras**

Relatório de Projeto apresentado à Universidade de Aveiro para cumprimento dos requisitos necessários à obtenção do grau de Mestre em Engenharia e Gestão Industrial, realizado sob a orientação científica da Professora Doutora Ana Raquel Reis Couto Xambre, Professora Auxiliar do Departamento de Economia, Gestão, Engenharia Industrial e Turismo da Universidade de Aveiro.

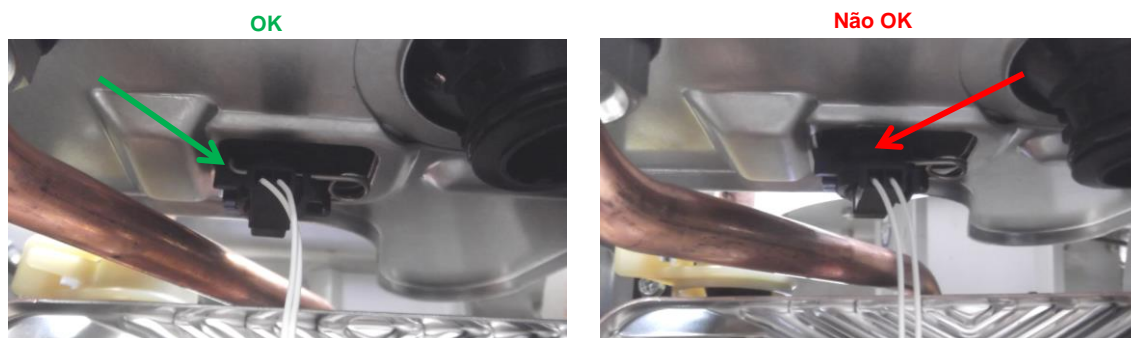
Figura 13 - Posição correta e incorreta de um clip no bloco hidráulico

Na montagem dos blocos hidráulicos, componentes que posteriormente são incorporados nas caldeiras, são utilizados 16 clips diferentes, cujo objetivo é a fixação dos componentes à sua estrutura principal. Estes blocos são montados em cima de uma paleta preta com ranhuras, que fazem com sejam colocados em posições específicas que facilitam a montagem dos seus componentes. A montagem é efetuada nos postos 21 e 24 por dois operadores, seguindo-se o ensaio à estanquicidade do bloco, no posto 22. Para terminar, realiza-se um outro teste no posto 23, que tem por finalidade a deteção da presença dos clips no bloco hidráulico, utilizando um sistema composto por duas câmaras de visão e dois sistemas de iluminação.

Este sistema, porém, só consegue detetar a presença ou ausência dos clips, mas não revela se estes estão na posição correta. Na imagem do lado esquerdo da Figura 13, pode-se observar a adequada montagem de um dos clips do bloco, pois o clip é colocado até ao final, ficando o componente em questão corretamente montado. Já na imagem do lado direito, o clip foi colocado de forma incompleta, o que põe em risco a montagem do componente no bloco.

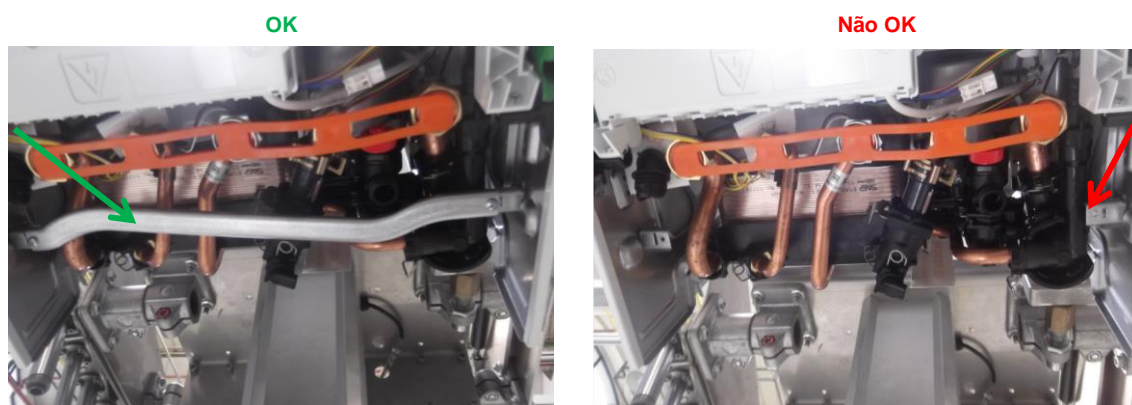
Figura 17 - Presença e ausência da barra inferior

A barra inferior é colocada na parte final da linha, no posto 81, e tem como objetivo a criação de estabilidade na parte inferior da caldeira, mantendo fixas as duas chapas laterais.

Como se pode observar na Figura 17, do lado direito, existe um suporte em cada uma das chapas laterais onde se coloca a barra para esta ser aparafusada. Na Auditoria Avançada verificou-se que, por vezes, esta barra não era colocada. Foram, então, analisadas as consequências descritas no FMEA para este modo de falha.

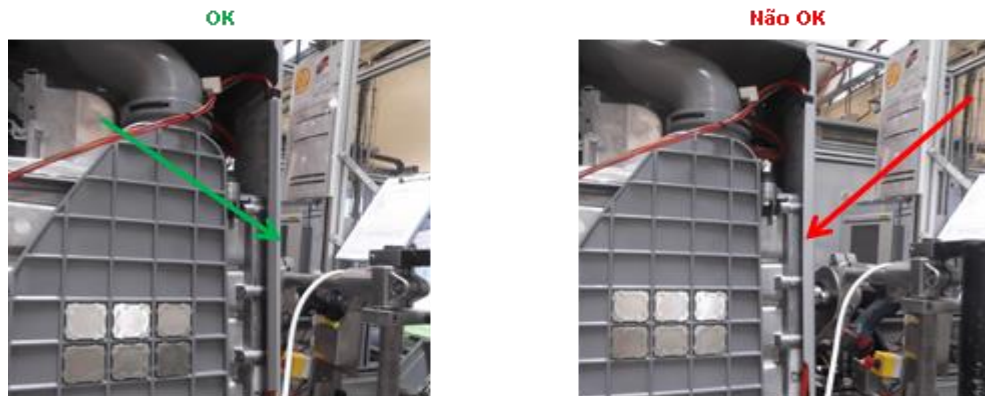
Figura 19 - Presença e ausência de anti-cortes

A utilização de anti-cortes, tal como o nome sugere, tem como finalidade a proteção do instalador, na medida em que evita que este se corte nas finas extremidades na caldeira. São utilizados três anti-cortes em cada caldeira, existindo dois tamanhos *standard*: um grande, que é colocado no topo da caldeira; e dois mais pequenos, que são utilizados nas chapas laterais.

A colocação dos anti-cortes na caldeira é feita no posto 43 e, tal como já foi mencionado, a sua ausência é um dos modos de falha que foi encontrado na análise à Auditoria Avançada (ver Figura 19).

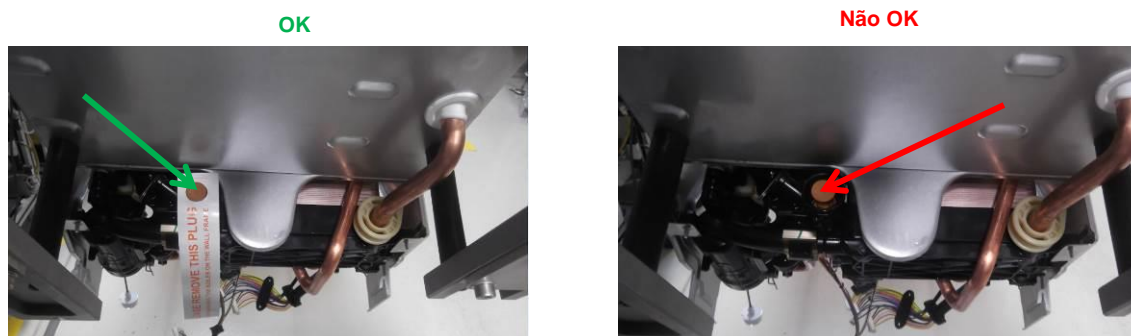
Figura 20 - Presença e ausência da etiqueta do bloco hidráulico

colocado na estrutura da caldeira. É neste intervalo de tempo que a etiqueta deve ser colocada no bloco hidráulico (ver Figura 20).

A colocação da etiqueta no bloco hidráulico ocorre no posto 23, após o teste de visão para a deteção dos clips do bloco.

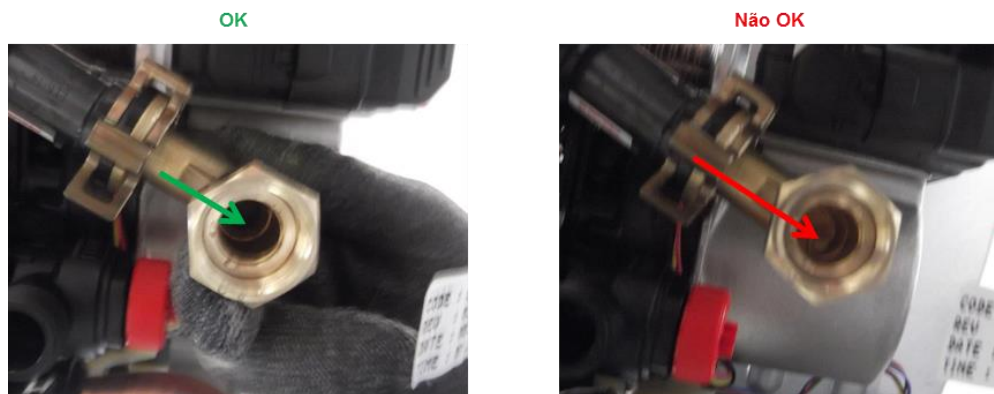
A deteção visual da colocação ou ausência do filtro é praticamente impossível, uma vez que o tubo onde este é colocado se encontra na parte inferior da caldeira e na vertical (ver Figura 22).

Figura 22 - Presença e ausência do filtro de água

Para a auditora conseguir perceber se o filtro de água foi colocado, tem de colocar o dedo mindinho no tubo de forma a conseguir sentir a sua presença.

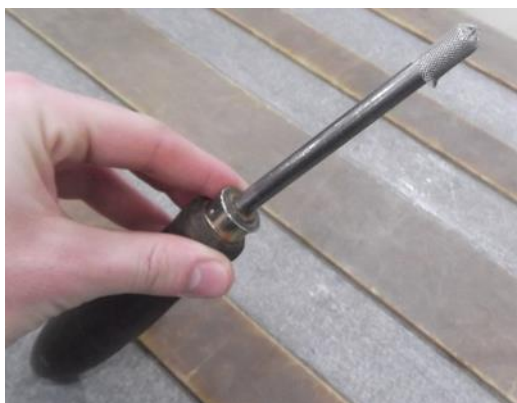
O filtro de água é colocado no tubo de águas sanitárias da caldeira, no posto 80, com recurso à chave que se apresenta na Figura 23.

Figura 23 - Chave utilizada para a colocação do filtro de água

De modo evitar a ausência de filtro de água na caldeira, propõe-se a substituição da ferramenta usada na colocação deste componente. Para que exista controle na instalação do filtro de água, elaborar-se-á uma ferramenta com um sensor de clique que detete a colocação do filtro de água dentro do tubo de águas sanitárias da caldeira através do impacto que o filtro exerce no sensor ao ser colocado no final do tubo. Essa ferramenta terá um emissor *Bluetooth* que envia automaticamente um sinal ao sistema quando é detetado o clique. Tal como sugerido nas propostas anteriores, após a leitura do código de barras da caldeira no posto, o sistema terá de aguardar resposta da ferramenta de clique para permitir que a caldeira prossiga para o posto seguinte.

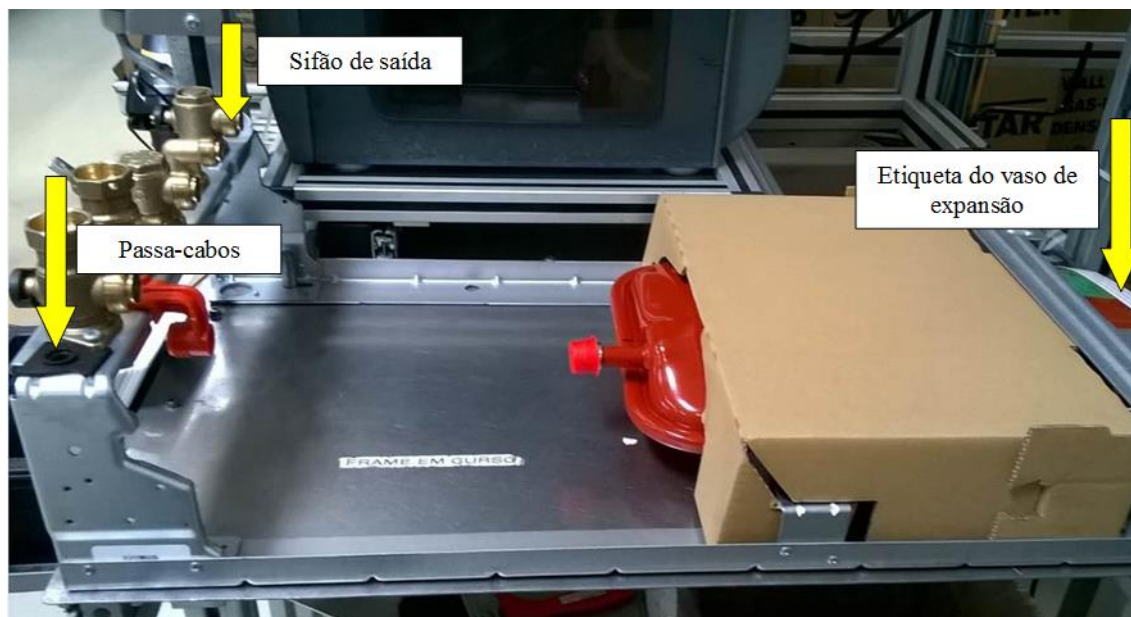
De forma a aumentar a rentabilidade da solução proposta, a câmara de visão não irá apenas detetar a presença dos passa-cabos, mas também da etiqueta que é colocada no vaso de expansão (que, segundo a Auditoria Avançada, também se encontrava, por vezes, ausente) e do sifão de saída que é colocado na estrutura de suporte do vaso de expansão. Na Figura 25, podemos verificar a localização de todos os componentes que vão ser analisados pelo sistema de visão recomendado.

Figura 25 - Acessório de fixação da caldeira à parede

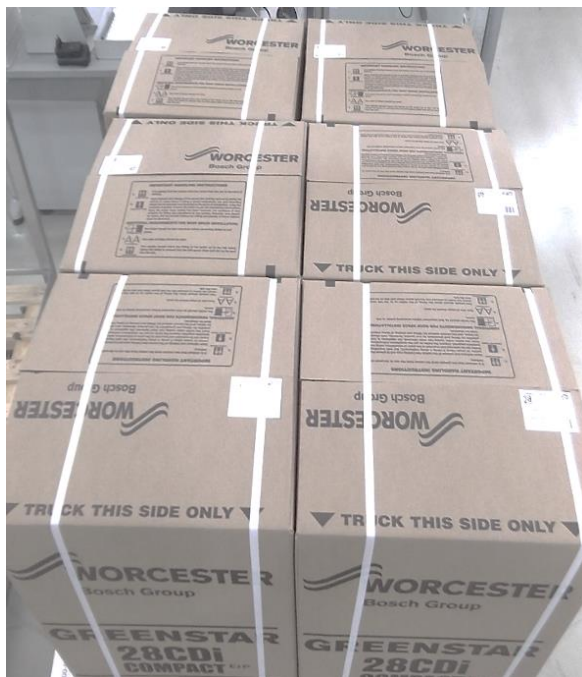
Um dos modos de falha em que foi necessário intervir foi a “Posição incorreta das caixas na palete”. Esta irregularidade ocorria no posto 102, posto de embalagem da linha. As caixas em que as caldeiras estavam embaladas tinham de ser colocadas na palete numa posição específica, definida pela etiqueta com a referência da caldeira, colocada na parte superior dessas caixas, como se pode observar na Figura 28. Essa organização específica das embalagens é necessária uma vez que é colocado de seguida um tampo

Figura 28 - Posição das caixas na paleta

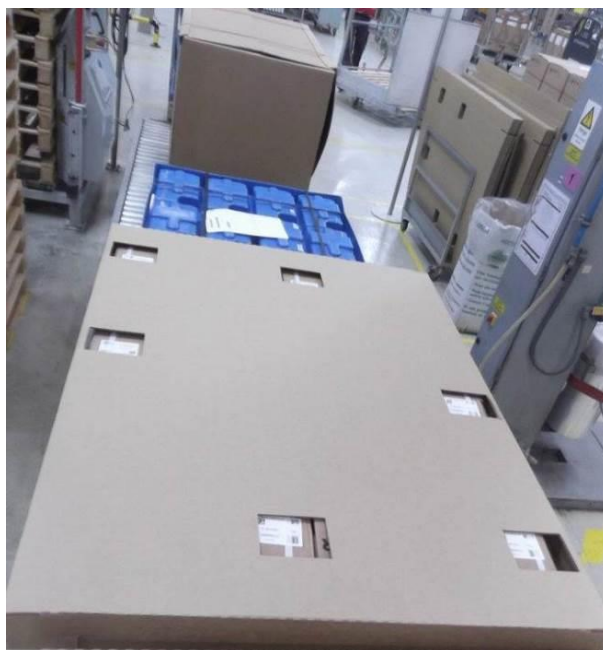
por cima das mesmas (ver Figura 29), com orifícios que têm de coincidir com as etiquetas para que as referências fiquem visíveis. Só desta forma é possível ao departamento da logística efetuar a leitura dos códigos de barras, antes da paleta ser plastificada e expedida para o cliente.

Figura 29 - Caixas das caldeiras CDi com o tampo colocado

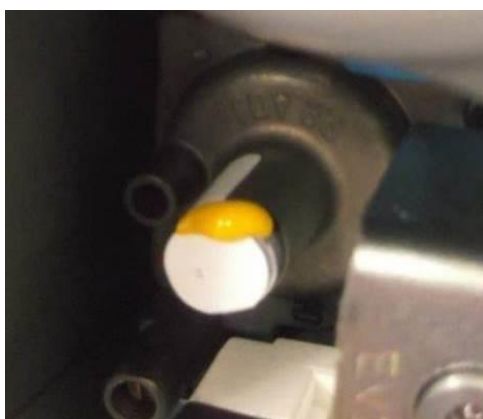
Este modo de falha ocorre no ensaio de estanquicidade das caldeiras, nos postos 70 e 71, onde são testados os vários circuitos (água, gás e ar) para detetar se existe alguma fuga. No final deste teste, é colocado um selo num dos tubos, que posteriormente é pintado com uma tinta amarela, para demonstrar ao instalador que a partir daquele ponto não ocorreram alterações na estanquicidade desses circuitos (ver Figura 31).

Figura 31 - Ensaaiador devidamente selado e marcado

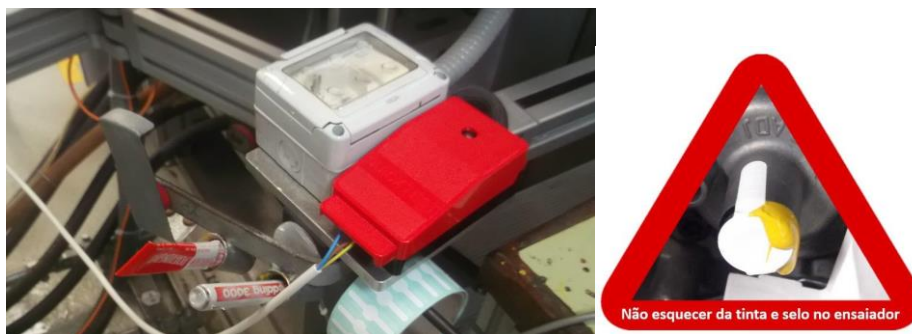
No entanto, enquanto se aguardava por essa atualização de *software*, e após a verificação da sequência de tarefas desempenhadas pelo operador, decidiu-se colocar um sistema visual provisório, que servisse como lembrete para a execução da tarefa, num local que o operador tivesse de utilizar antes da selagem. O material necessário para a execução da tarefa já se encontrava num local adequado. Na Figura 32 está representado o local (imagem da esquerda) onde foi colocado o referido aviso (imagem da direita), devidamente plastificado de modo a não sofrer danos.

Figura 32 - Sistema visual provisório nos postos 70 e 71
